Åmot kommune

UTREDNING AV TRANSFORMASJONSVERDI FOR 3 BYGNINGER VED DISTRIKTHØGSKOLEN, RENA

Arkitektbua AS 30.10.2020

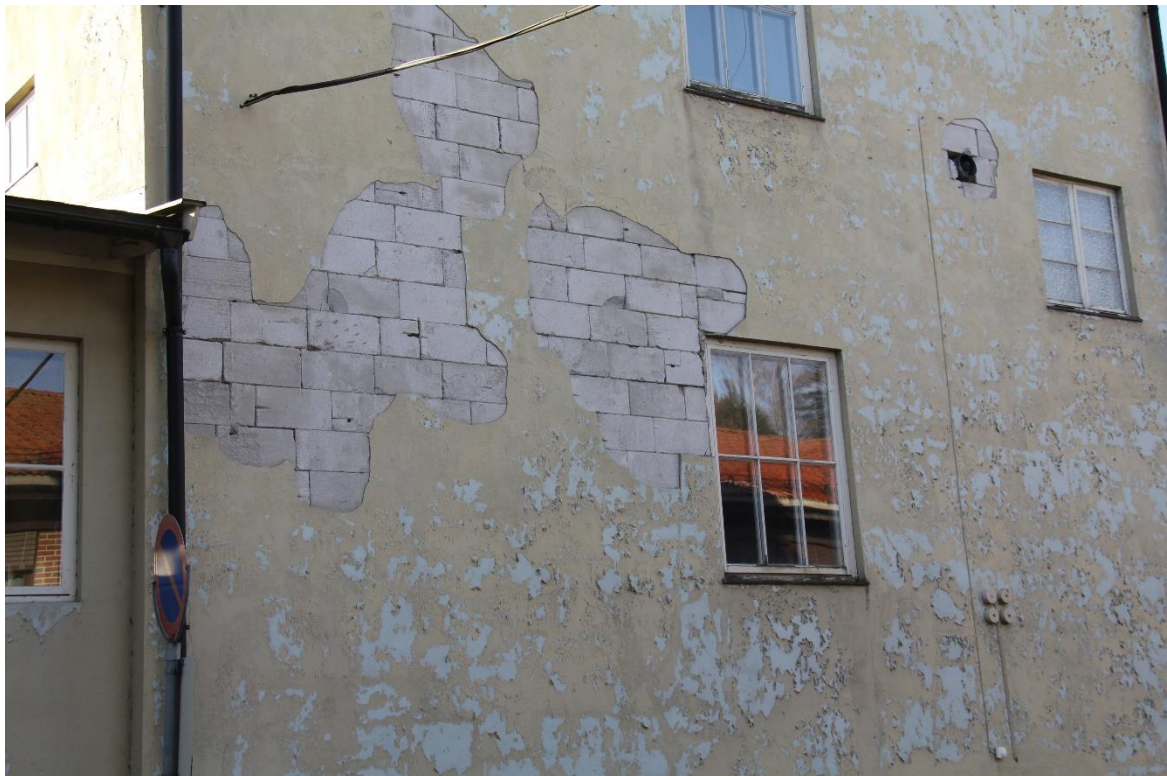
Nordvegg Solhaug

Bygningen bærer sterkt preg av manglende vedlikehold både innvendig og eksteriørmessig. Fasadepuss og maling flasser av, og vinduer så vel som ytterdører trenger avløsning.

Yttervegger, bestående av 15 cm armert betong + 15 cm gassbetong med utvendig puss og maling, tilfredstiller ikke gjeldende forskriftskrav til energieffektivitet og varmemotstand (U-verdi). Det samme gjelder for vinduer og ytterdører. Fasaden må derfor i sin helhet renoveres og oppgraderes ihht gjeldende forskrifter.

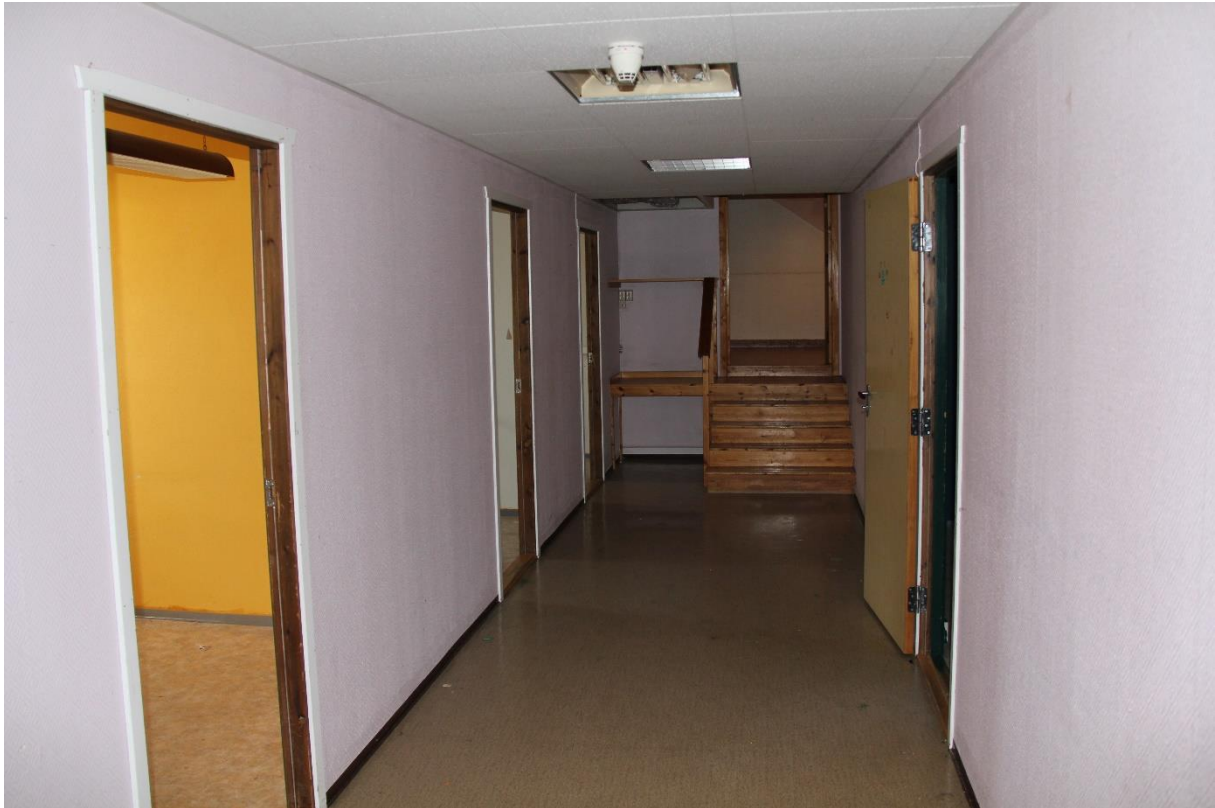
Flere nivåforskjeller uten heis

Bygningsmassens vedlikeholdsetterslep både innvendig og eksteriørmessig, samt avvik fra gjeldende byggeforskrifter – spesielt når det gjelder tilgjengelighet (flere nivåforskjeller uten heis), utdaterte tekniske anlegg, vindu- og fasadeforfall – indikerer at bygningen har liten eller ingen økonomisk transformasjonsverdi i forhold til kostnadene for riving og nybygg.

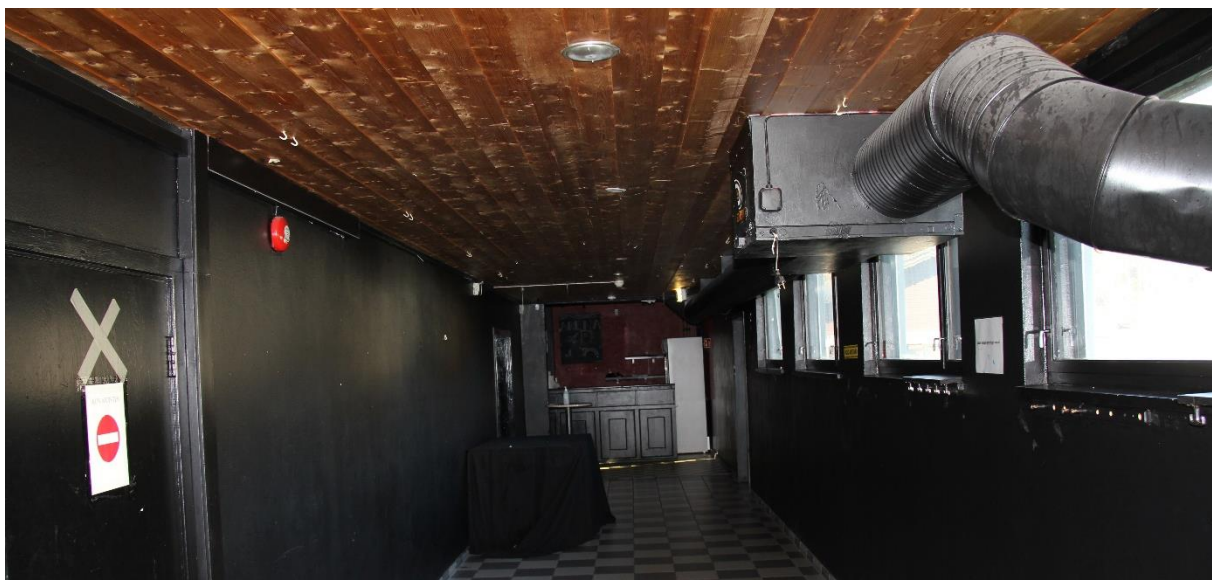
Hovedadkomst og hovedrømningsveg med brennbar himling.

Studentkroa bærer sterkt preg av manglende eller feil vedlikehold, særlig innvendig. Klimaskallet (yttervegg, vinduer og tak) tilfredsstillende ikke gjeldende forskriftskrav til isolasjon og energiøkonomi. Vinduer må fornyes og yttervegger bør etterisoleres. Innvendige brennbare trehimlinger i hovedrømningsveg vitner også om tvilsomme løsninger i forhold til forskriftskrav for risikoklasse 5.

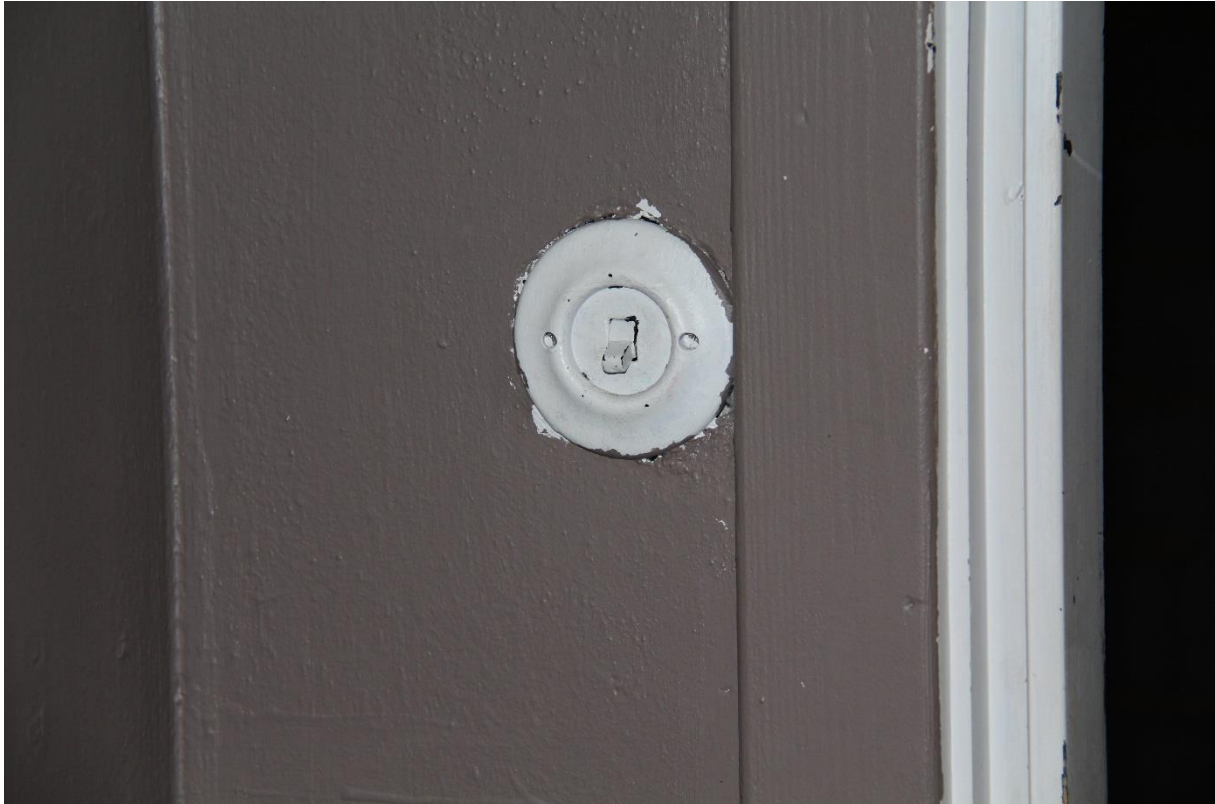
Foreldet elektrisk anlegg

Det elektriske anlegget er foreldet og må renoveres i sin helhet. Hovedinngang ligger på mellomnivå midt mellom begge etasjer og etasjene er derfor ikke tilgjengelig herfra i rullestol. Løsningen krever heis.

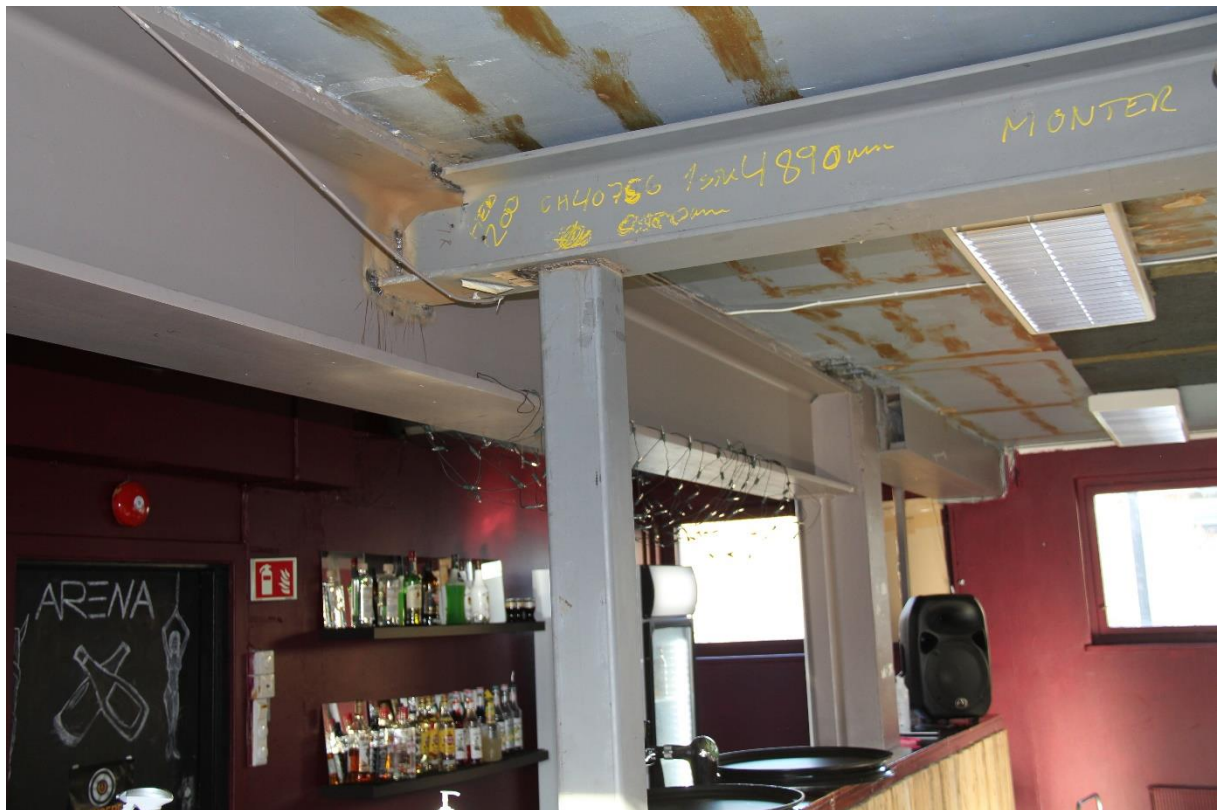
Under ombygging er noen bærevegger i underetasje fjernet og erstattet med stålkonstruksjoner uten brannisolering. Bygningen har et bruksareal på ca 215 m² i hver etasje, til sammen ca 430 m² BRA.

I underetasjen er fjernet bærevegger og erstattet med søyler og dragere av stål. Stålkonstruksjonene er ikke brannbeskyttet.

Bærevegger erstattet med stålkonstruksjoner uten synlig brannbeskyttelse

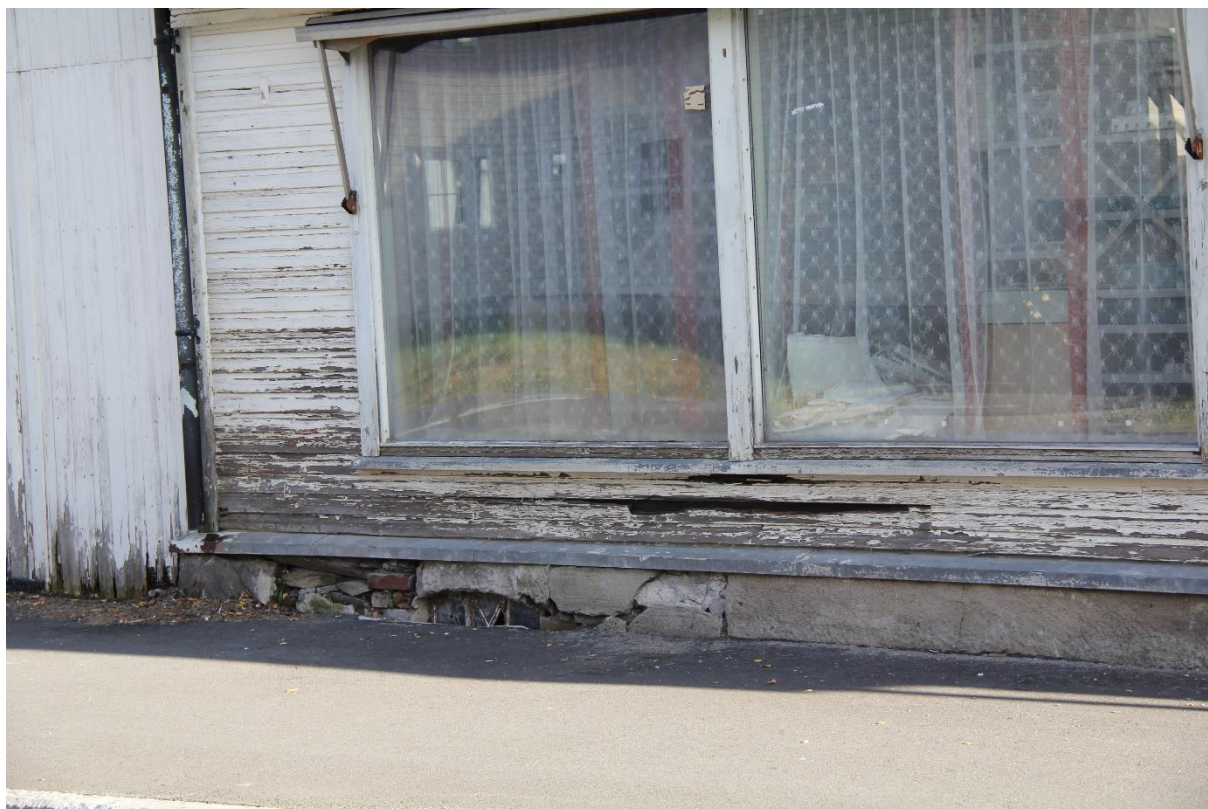
Råteskader på utvendig panelkledning

Bygningen er sterkt preget av manglende vedlikehold med råteskader og malingsflissing på utvendig panelkledning og raft. Innvendig er påvist lekkasjeskader i 2. etasje. Det elektriske anlegget er utdatert og må helrenoveres. Det er ikke registrert tilfredsstillende toalettforhold, sanitæranlegg eller adkomst for bevegelsehemmede (heis) til øvre etasjer i bygningen. Det er ikke tilfredsstillende rømningsveger fra 2. etasje.

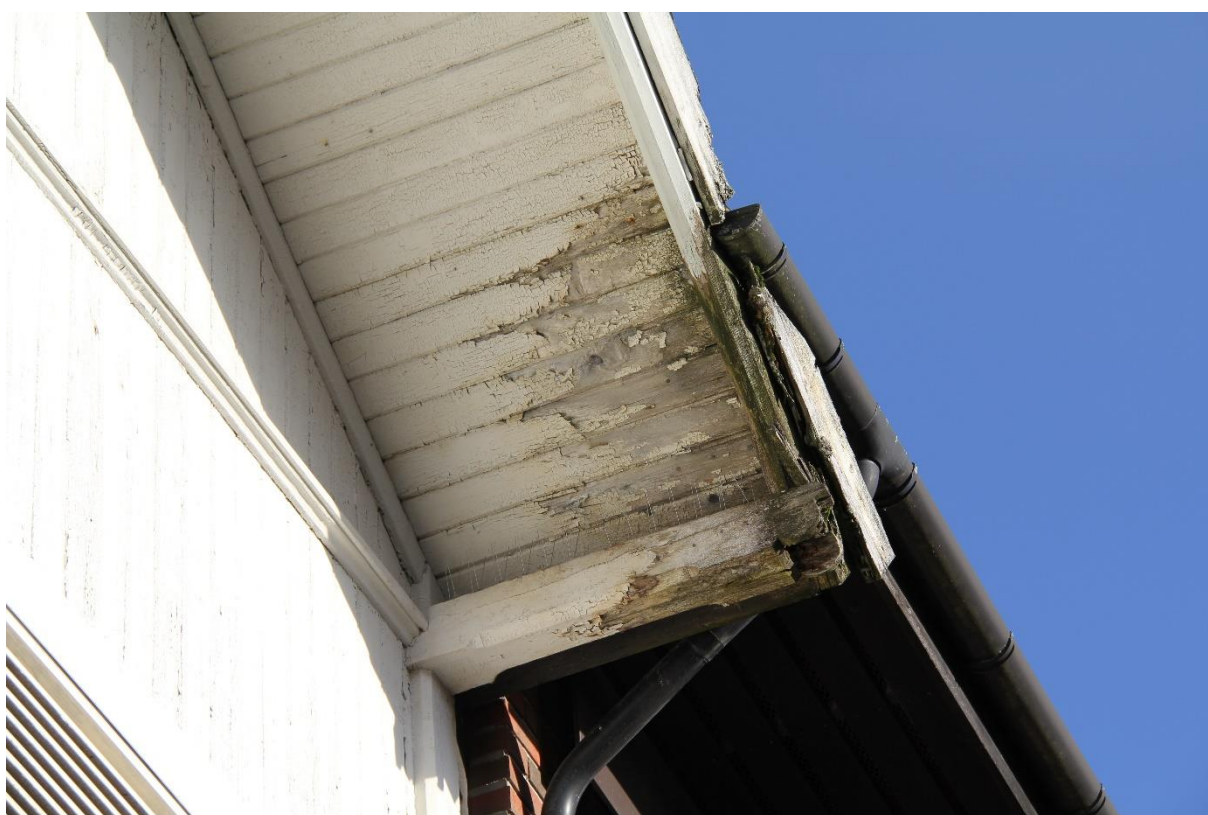
Råteskader på raft

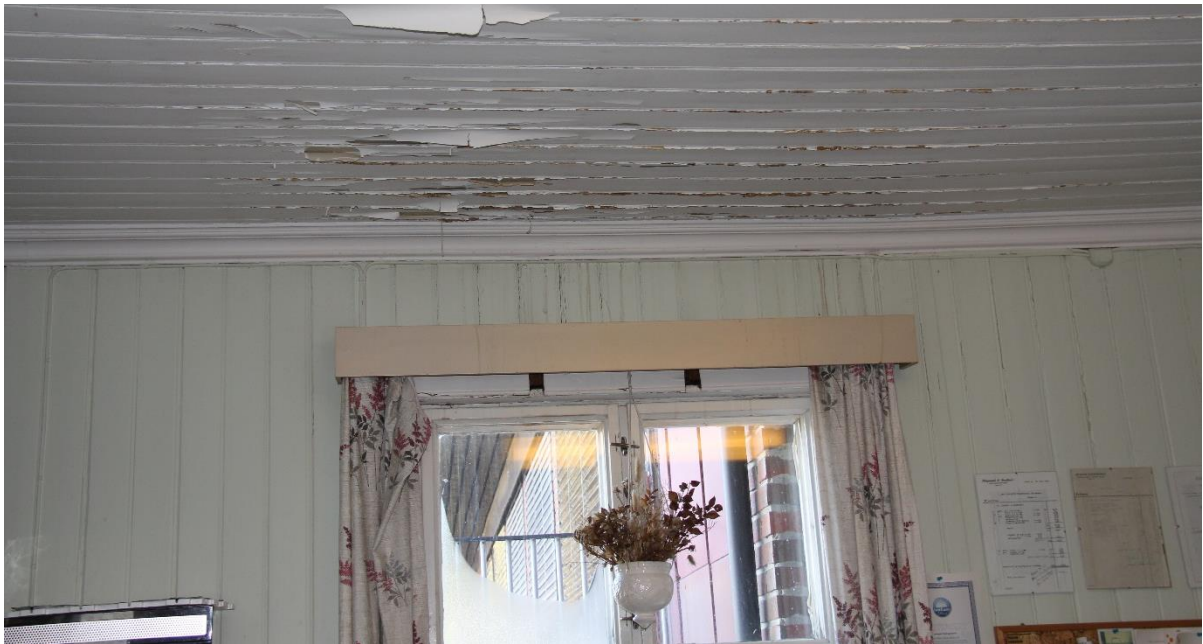
Lekkasjeskader i himling 2. etasje
