Åmot kommune

UTREDNING AV TRANSFORMASJONSVERDI FOR 3 BYGNINGER VED DISTRIKTHØGSKOLEN, RENA

Arkitektbua AS 30.10.2020

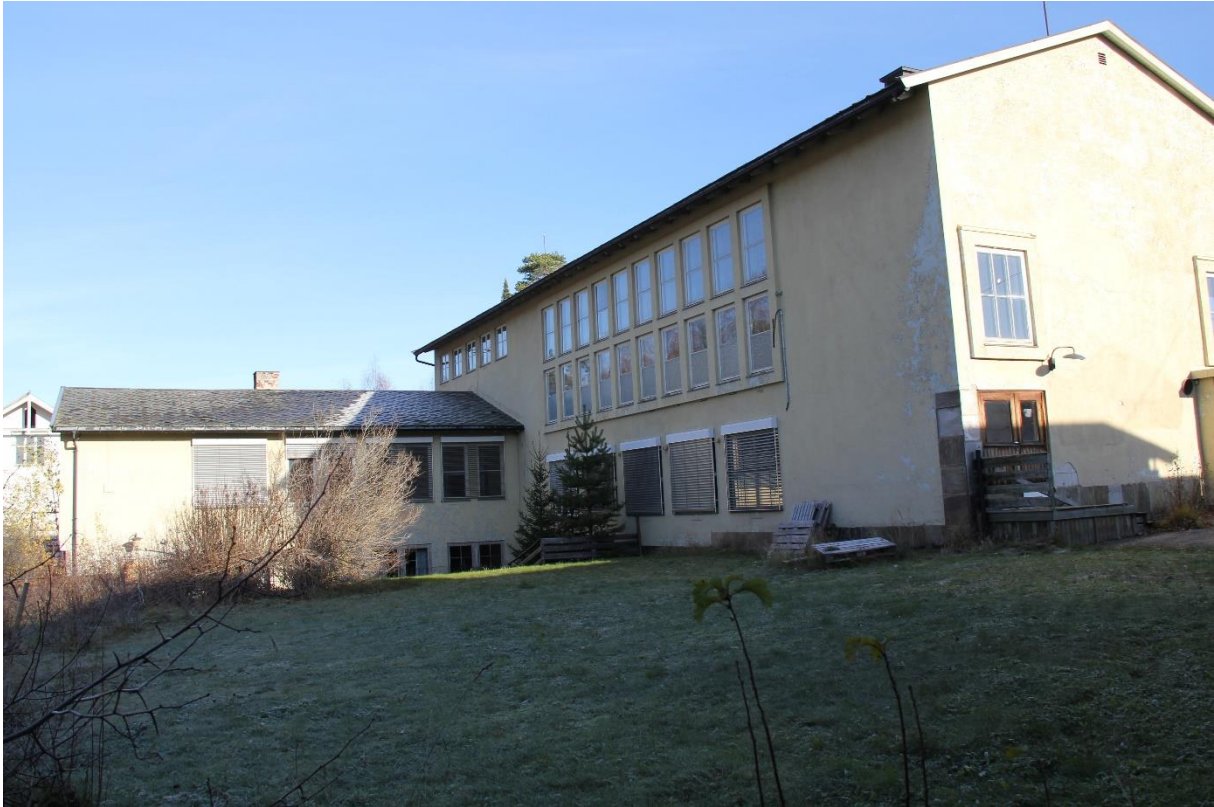
Nordvestfasade Solhaug

Bygning oppført ca 1955-56 som Rena barneskole med undervisningsrom, skolekjøkken og gymnastikksal med garderobeanlegg. Østfløy er oppført med kjelleretasje + sokkeletasje under gymnastikksal, mens nordre del av østfløy har en mellometasje midtveis i gymsalhøyde. Vestfløy er betydelig lågere og omfatter kun 2 etasjer. I forbindelse med opprettelse av DH-skolen ble sokkeletasje i østfløy og begge etasjene i vestfløy bygd om til kontorlokaler for DH-skolen ca 1980.

Bygningen bærer sterkt preg av manglende vedlikehold både innvendig og eksteriørmessig. Fasadepuss og maling flasser av, og vinduer så vel som ytterdører trenger avløsning.

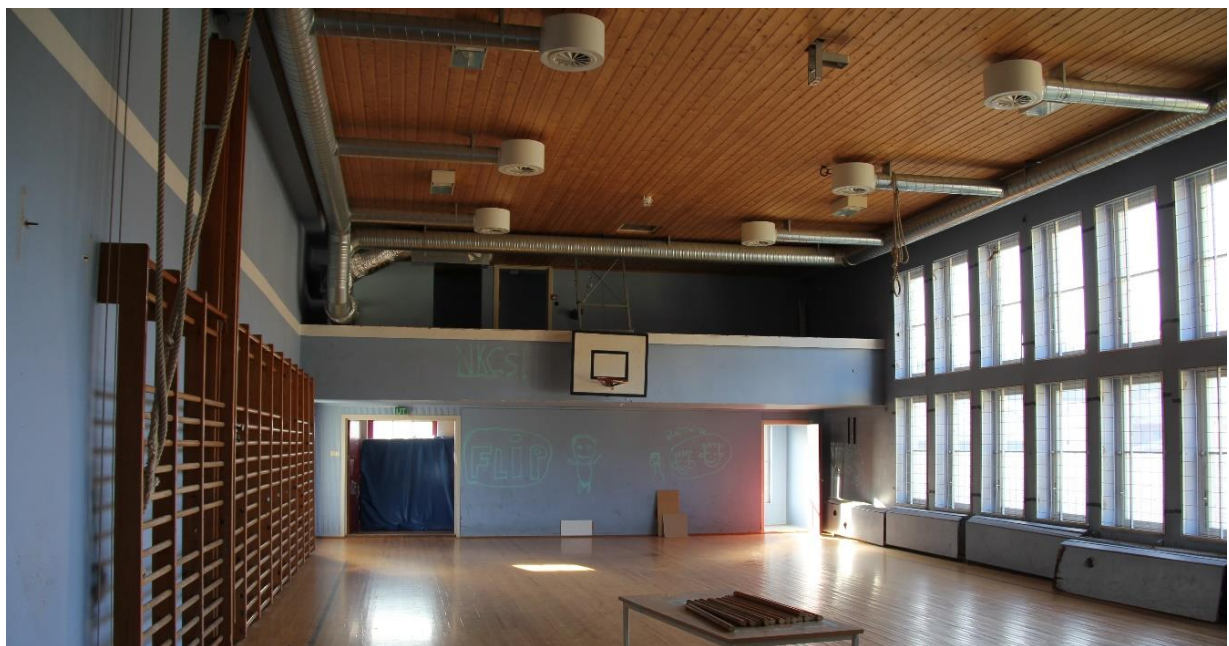
Gymnastikksal

Bygningen har en grunnflate på ca 410 m² BRA, hvorav ca 130 m² av sokkeletasje i vestfløy ble innredet til kontorer for høyskolen ca 1980. Samtidig ble også 1. etasje i begge fløyene ominnredet til kontorer for høyskolen. Østfløy med inngang, trapp og gymsal over 2 etasjer utgjør ca 190 m².

Nordre del av fløyen består av ca 90 m² av garderober dusjanlegg. Over garderoberne i gymsalens messaninhøyde, 3. etasje, ble innredet 90 m² boenhet ca 1989. Totalt bruksareal for eiendommen er beregnet til ca 1200 m² inkl. kjeller.

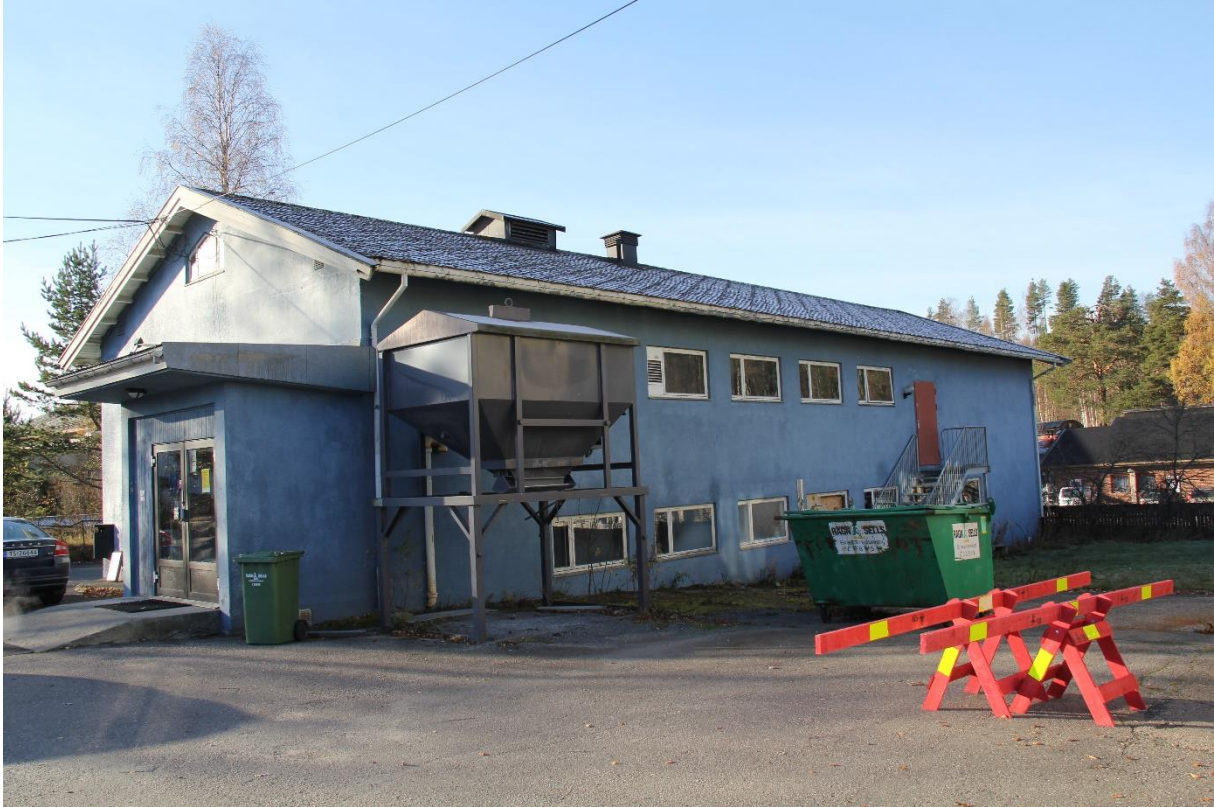
Eksteriørmessig – og særlig innvendig gir bygningen inntrykk av å være nedslitt og utgått på dato. Det stilles også spørsmål om bygningen i sin nåværende stand er egnet til bruk som forsamlingslokale m.h.t. brannsikkerhet og tilstrekkelig sikre rømningsveger.

Studentkroa bærer sterkt preg av manglende eller feil vedlikehold, særlig innvendig. Klimaskallet (yttervegg, vinduer og tak) tilfredsstillende ikke gjeldende forskriftskrav til isolasjon og energiøkonomi. Vinduer må fornyes og yttervegger bør etterisoleres. Innvendige brennbare trehimlinger i hovedrømningsveg vitner også om tvilsomme løsninger i forhold til forskriftskrav for risikoklasse 5.

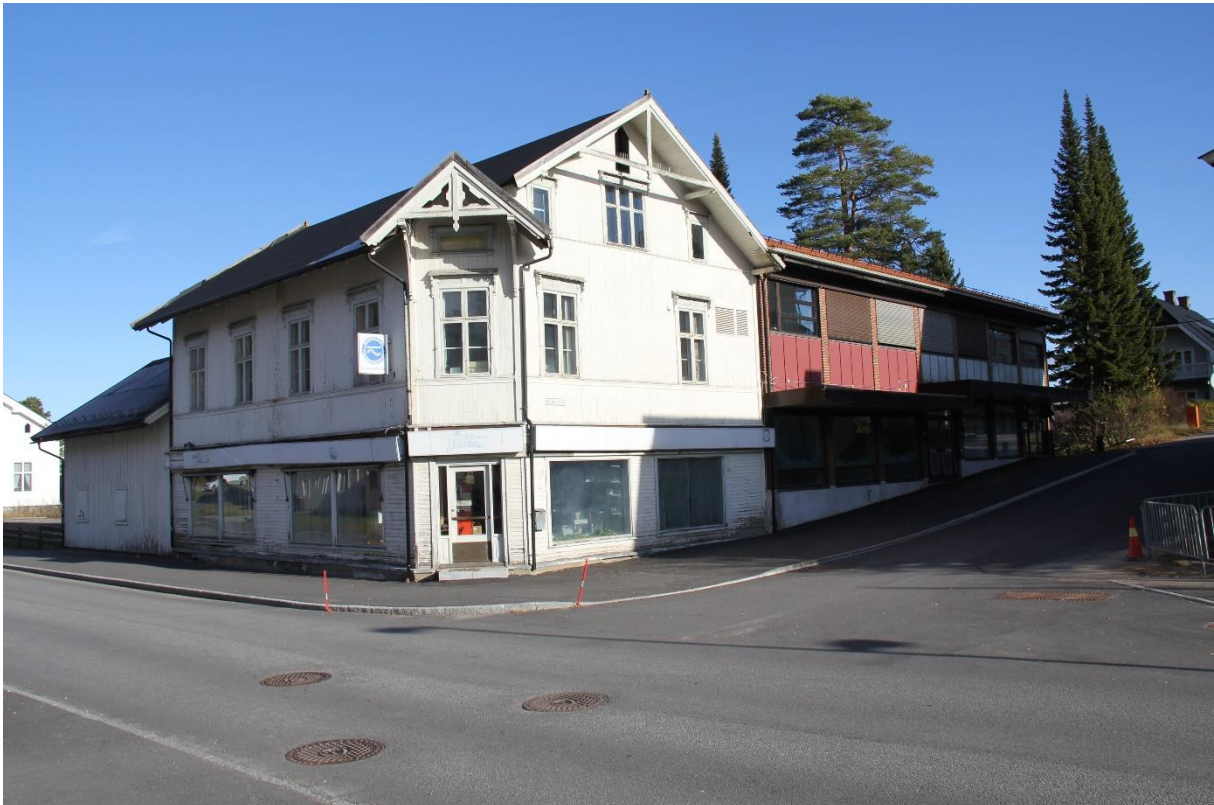
Sjølund og Sjølund 2

Bygningen er sterkt preget av manglende vedlikehold med råteskader og malingsflissing på utvendig panelkledning og raft. Innvendig er påvist lekkasjeskader i 2. etasje. Det elektriske anlegget er utdatert og må helrenoveres. Det er ikke registrert tilfredsstillende toalettforhold, sanitæranlegg eller adkomst for bevegelsehemmede (heis) til øvre etasjer i bygningen. Det er ikke tilfredsstillende rømningsveger fra 2. etasje.

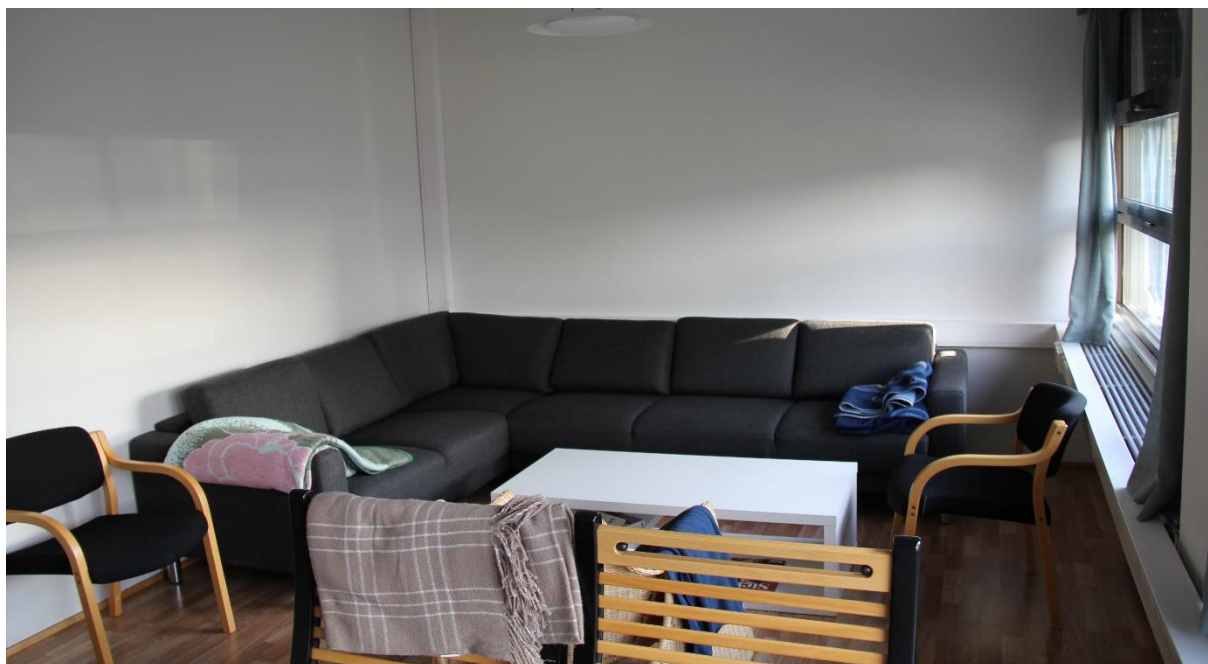
Felles oppholdsrom for studenthybler

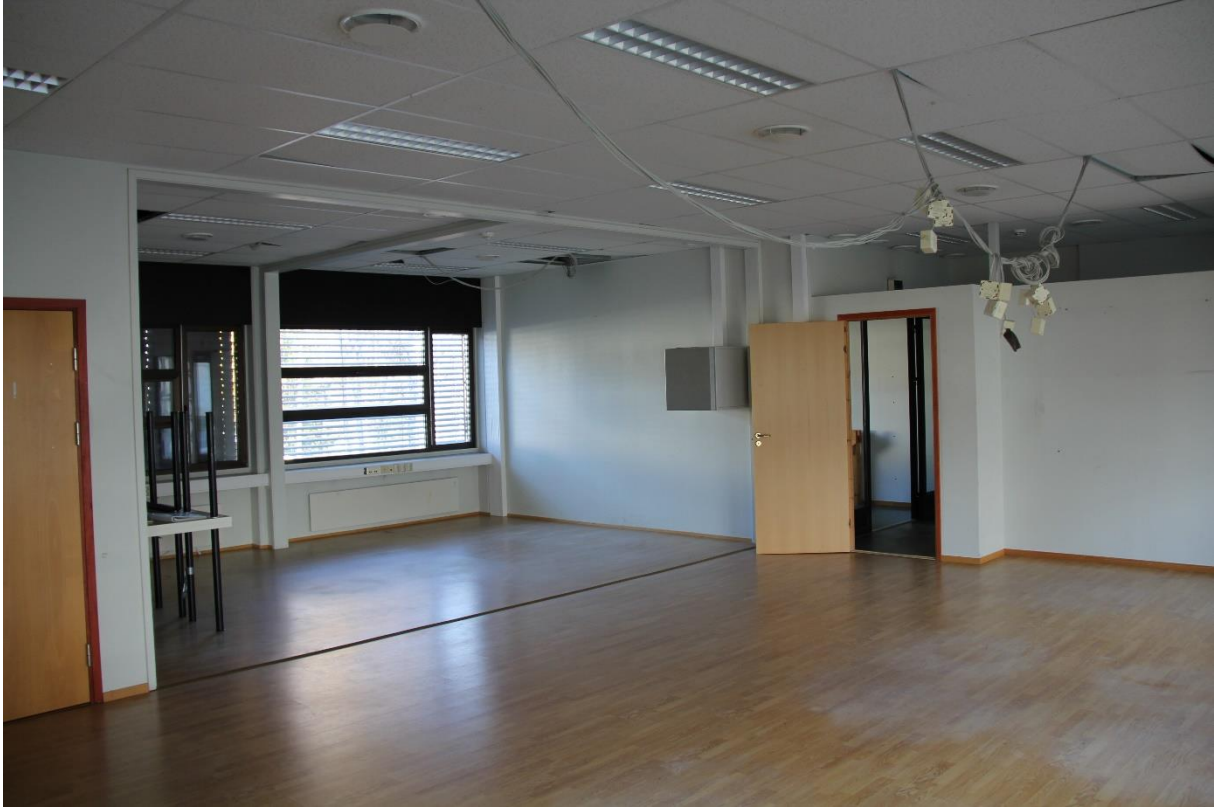
Ubenyttede forretningsarealer i 1. etasje
